## MSEA AVATTAVA PALONSUOJAIAKKUNA CE- MERKITTY

Hatrick sisään avettava 2-puitteinen kolmilasinen MSEA palonsuojaikkuna.

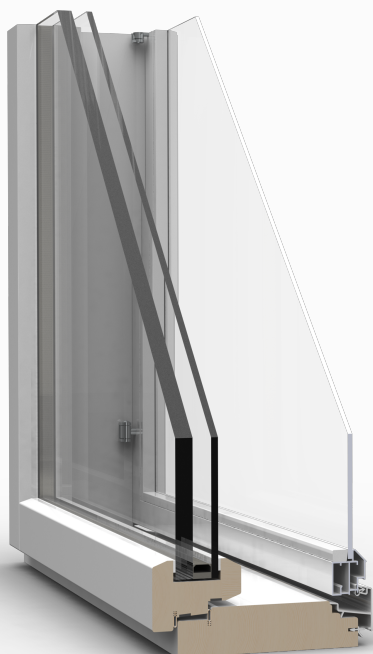
- Puuosat erikoislaatuokan (E) mäntyä
- Karmin ulkoverhous ja ulkopuite alumiinia
- Karmisyvytydet 131, 173 ja 220mm
- Kolminkertainen tiivistys, sisäpuiteessa lisäksi 2 palotiivistettä
- Tuulettuva rakenne karmin ja alumiiniverhouksen välissä

- Ulkopuiteessa tasolasi
- Sisäpuiteessa kaksinkertainen eristyslaselementti, elementissä palolasi, selektiivilasit, TGI-välilista ja argon-kaasu

- U-arvo K130-170 Uw 0,77-1,0 W / (m<sup>2</sup>K). Laskentakoko 1,23m x 1,48m, arvo tyyppikohtainen.
- Ääneneristävyys Rw 49 dB, Rw+C 47 dB ja Rw+Ctr 42 dB

Lasirakenteet täyttävät tiiveyden (E) ja eristävyys (I) osilta Suomen rakentamismääräyskokoelman osa E1 vaatimukset sekä eurooppalaisen luokitusstandardin SFS-EN 13501-2 mukaiset EI30, EI15 ja E30 luokkien palovaatimukset. Sisäpuiteen lasirakenne täyttää myös Suomen rakentamismääräyskokoelman vaatimukset rakennuksen käyttöturvallisuudesta.
